平成 27 年 9 月 15 日

平成 27 年 9 月 東日本豪雨災害による姥堂川最下流部の被害調査報告（速報）

新潟県南蒲原郡阿賀町津川の町営駐車場の冠水被害

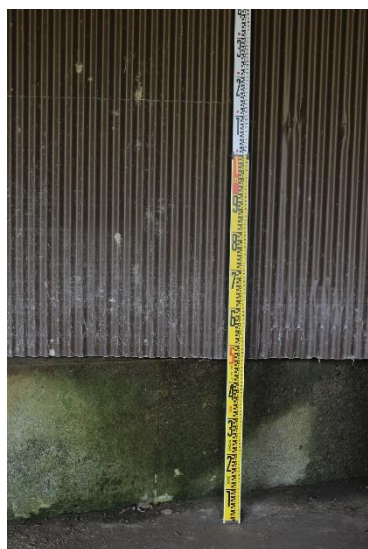
阿賀町の町営駐車場には、私有の倉庫に残る痕跡から、浸水深は70～90 cm程度と推定される。

写真1 町営駐車場における冠水の痕跡

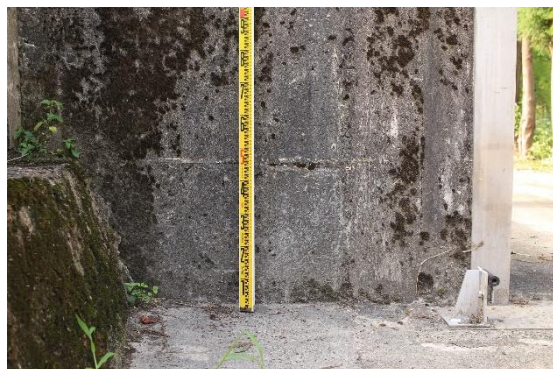
- ① 阿賀町の町営駐車場の周辺を調べると、上流側に位置する町営第2駐車場周辺まで冠水していたことが分かった。

写真2 町営第2駐車場付近の可動式防水壁周辺に残る冠水の痕跡

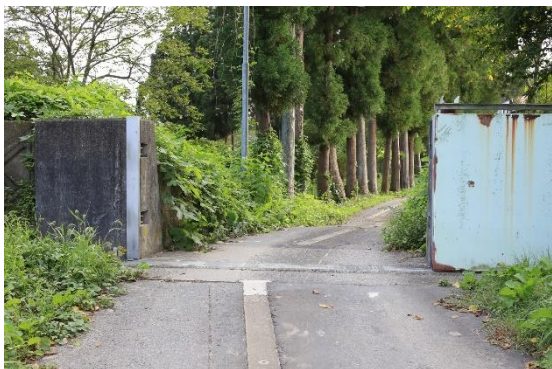
- ② 町営第 2 駐車場より上流は地盤が高くなるため冠水していない。
- ③ 町営駐車場ならびに町営第 2 駐車場の周辺には，姥堂川の河道に沿って可動式の防水壁が複数設置されており，姥堂川最下流部は頻繁に氾濫する低地になっていることが分かった。

写真 3 町営駐車場最寄りの可動式防水壁

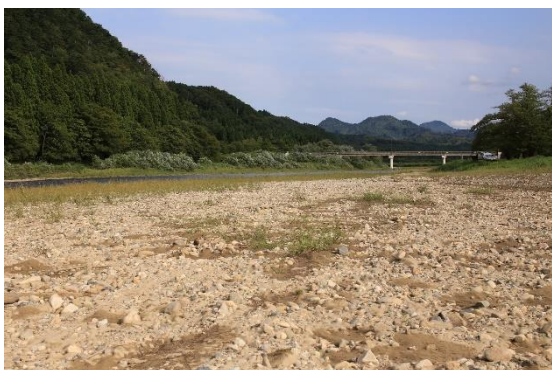
- ④ 冠水していない地域の河道内には増水の痕跡はあるが，水深は目測で 2 m 程度であり，河道横断面の半分程度までしか増水していなかった。
- ⑤ 姥堂川が流入する常浪川の河川敷には増水による冠水の痕跡があった。

写真 4 常浪川の河川敷における冠水の痕跡（礫上に分布する土砂）

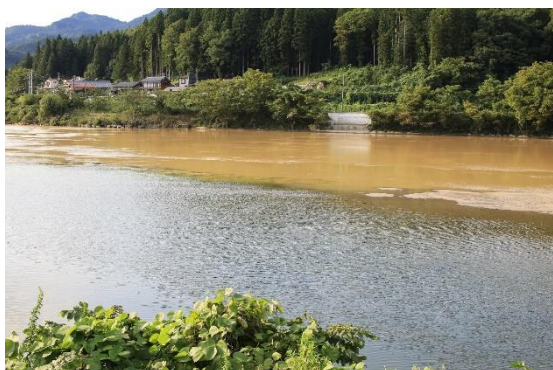
聞き取り調査の結果にある通り，姥堂川下流部の冠水は，阿賀野川の増水による背水現象のため，常浪川の増水と共に発生したものと思われる。これは，姥堂川の流域面積が小さいことや最下流端は大きく開けた地形になることを考えると，姥堂川単独の増水による冠水とは考えにくいこととも整合的である。

調査を行った9月14日時点でも阿賀野川の水は濁っている一方、支流の常浪川やその支流の姥堂川の水が澄んでいた（写真5）。

写真5 阿賀野川の濁った河川水（奥側）と常浪川の澄んだ河川水（手前側）の合流点付近における混合
