## 平成 27 年 9 月丸森町周辺大雨災害調査報告（速報）

調査日：平成 27 年 9 月 13 日

調査対象：丸森町周辺浸水および土砂災害

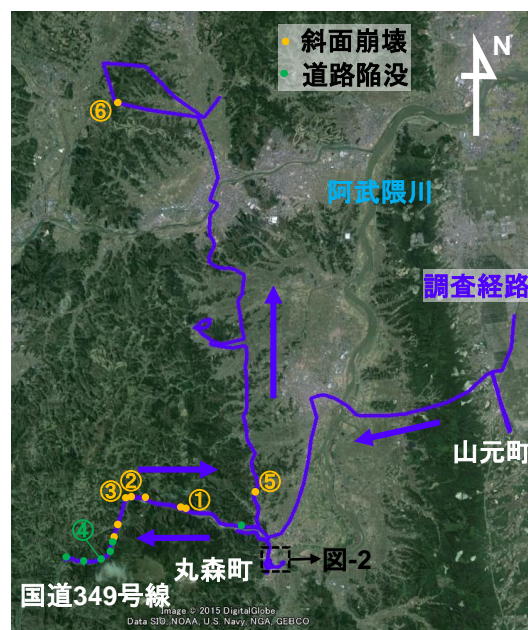
右図のような経路で調査を実施した。宮城県南部の丸森町では町内南部の筆甫地区において降り始めからの雨量が 573mm に及ぶ大雨を記録し、丸森町中心部で浸水被害および周辺の道路沿いに多数の斜面崩壊が確認された。

図-1 調査経路および土砂災害確認箇所  
（画像は Google Earth より引用）

国道 349 号線は阿武隈川沿いの斜面上に位置しており、これに沿って多数の斜面崩壊(写真-3~5) および斜面崩壊による道路の部分的陥没(写真-6)が確認された(図-1 参照). その中でトンネル入口の上部の斜面が崩壊し道路やトンネル内に土砂が流入している箇所が複数確認された(写真 5). また, その他の道路沿いでも急斜面の崩落箇所が確認された(写真-7~8).

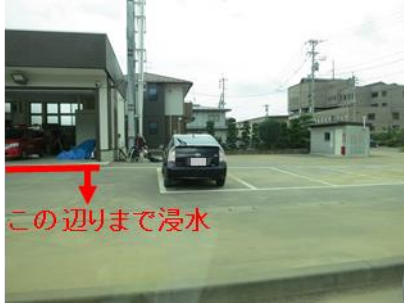
丸森町中心部では 9 月 10 日 23 時頃から、地盤が低くなっている町役場周辺で浸水が生じた（図-2）。やや地盤が高くなっている消防署（写真-1）の駐車場脇まで浸水したとの情報から浸水深は最大でおよそ 1m 程度であったと推定される。本地域には雨水ポンプ場があるが、洪水時は阿武隈川からの逆流を防ぐため、排水路の水門を閉じる操作を行っている。今回の大雨でも水門を閉じており、内水氾濫により町役場周辺で浸水に至ったと考えられる。ただし、本地域には深さ 1m 程度の雨水調整池（写真-2）が整備されており、また 20 時頃から消防団（水防団を兼ねる）が排水ポンプにより内川への排水を行っていた。これらにより浸水被害が軽減されなければより大きな被害へ進展していた可能性が高い。

写真-1 丸森町の消防署

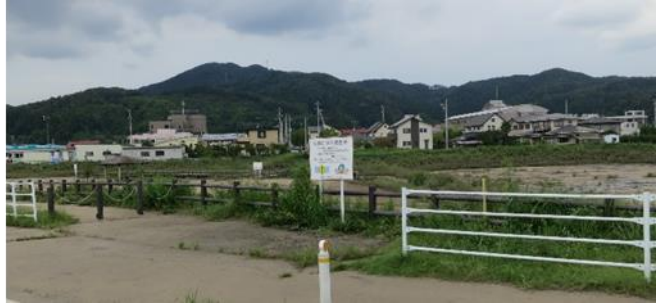
写真-2 丸森町の雨水調整池

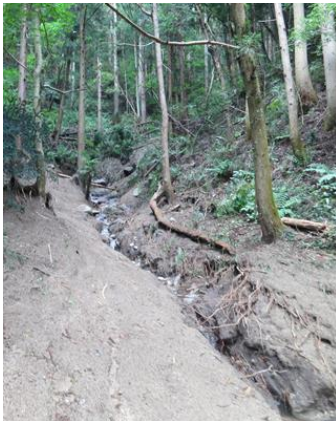
写真-3 斜面崩壊(図-1①)

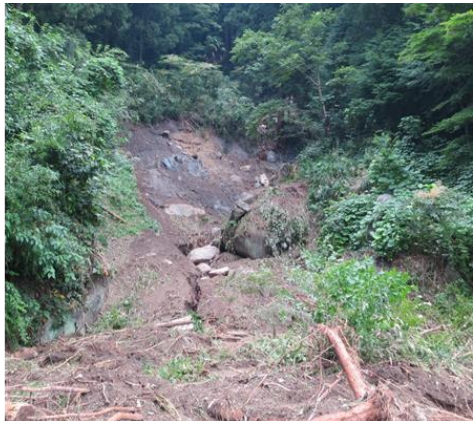
写真-4 斜面崩壊 (②)

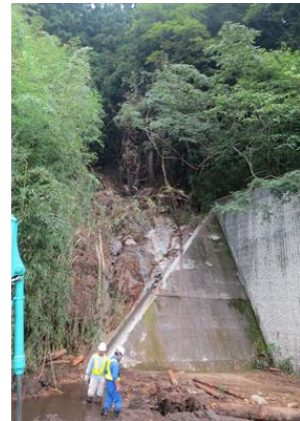
写真-5 斜面崩壊 (③)

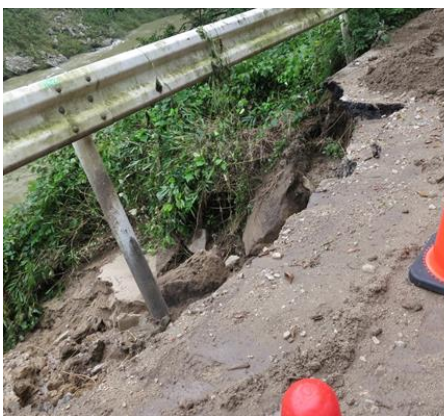
写真-6 道路陥没 (④)

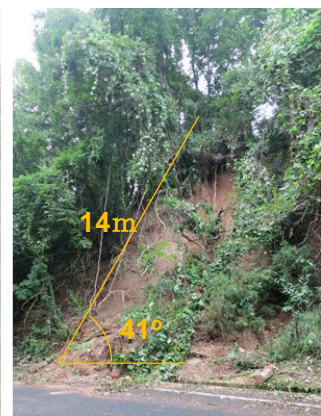
写真-8 斜面崩壊 (⑥)
